**SECTOR:** Aeropuertos

**CLIENTE:** Aeropuerto de Copenhague

## AEROPUERTO RESUELVE LOS PROBLEMAS DE HUMEDAD CON REJILLAS DE SEPARACIÓN DE GOTAS

### EL AEROPUERTO DE COPENHAGUE DESCUBRE UN PROBLEMA DE HUMEDAD EN LA VENTILACIÓN

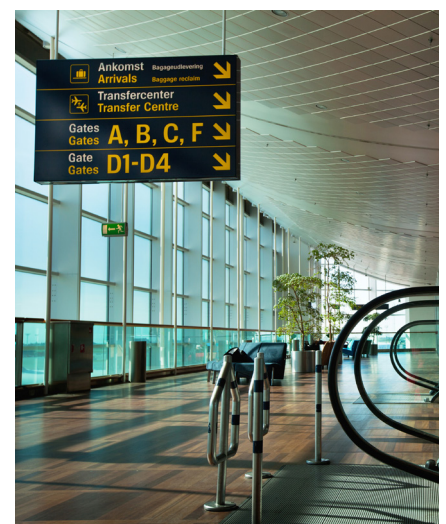
específico. El sistema de ventilación está instalado frente al Øresund, una recta que forma la frontera entre Dinamarca y Suecia. Aquí existen dos entradas de aire bajas y orientadas al este. Por ello, la lluvia y el agua salada penetran en el sistema y humedecen tanto los filtros de ventilación como el propio sistema. El

resultado es que a menudo hay que cambiar los filtros húmedos y el agua salada del sistema destruye la placa inferior del mismo, lo que, por supuesto, supone un coste adicional no deseado de equipos y consumo de tiempo..

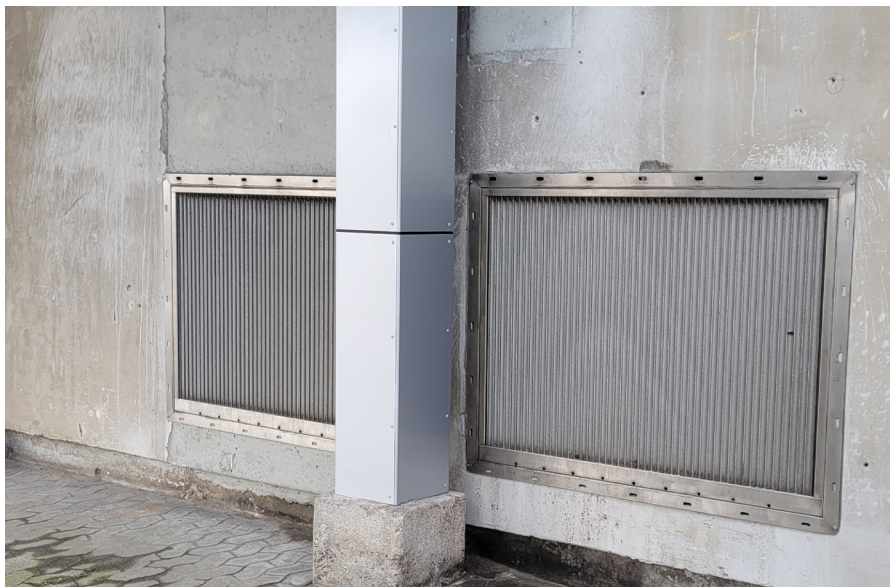
Rejillas CamVane vistas desde el exterior

La solución fue la rejilla CamVane de Camfil, diseñada para proteger los sistemas y conductos de ventilación. La rejilla de intemperie se instaló en la entrada de aire, donde captura y descarga eficazmente las gotas de agua de la corriente de aire, protegiendo así el valioso equipamiento, además de mantener el bajo nivel de ruido y la baja pérdida de carga sobre los filtros de ventilación.

Antes de instalar CamVane, era necesario cambiar la placa inferior al cabo de 2 años debido al óxido y la corrosión. La rejilla de intemperie lleva instalada más de 3 años y ha demostrado claramente que impide la entrada de agua en el sistema, por lo que la placa inferior del sistema ya no se corroe y no es necesario cambiar los filtros debido a la humedad. El resultado positivo ha llevado al aeropuerto de Copenhague a invertir en tres rejillas CamVane adicionales para otras dos instalaciones problemáticas.
