CASE STUDY

Lager- & Distributionszentrum

Kunde:
Compass Transport

STAUBBEWÄLTIGUNG IM NEUEN DISTRIBUTIONSZENTRUM VON COMPASS TRANSPORT

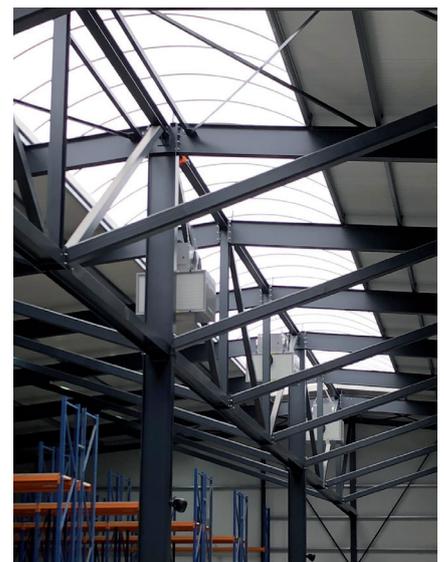
Fünf Luftreiniger CC 6000 direkt an den Deckenprofilen des neuen Distributionszentrums befestigt.

Die Vermeidung von Staub war eine der größten Herausforderungen, zusätzlich zur Vorgabe, dass die von Camfil bereitgestellten Lösungen nicht die Arbeit im Lager behindern sollten. Aus diesem Grund wurde eine Montage der mobilen Luftreiniger an die Decke empfohlen. Die Luftreiniger sind mit einem ePM1 55% Vorfilter und einem Hauptfilter der Klasse H13 ausgestattet. Diese werden durch einen Air Image Sensor ergänzt, der in der Mitte der Halle hängt und mit dem Echtzeit-Analysen der Staubkonzentration im Lager durchgeführt sowie der Zustand der individuellen Luftreiniger überwacht werden können.

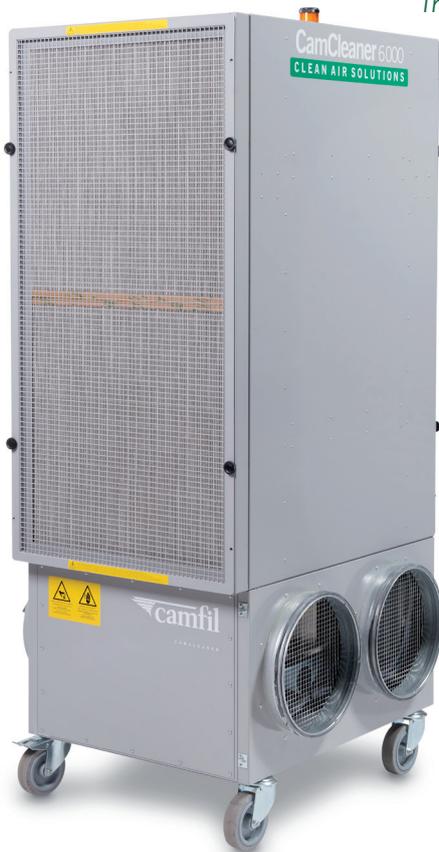
Produktinformation Luftreiniger CC 6000

- Gesündere Mitarbeiter
- Geringerer Reinigungsaufwand
- Verringert Umweltauswirkungen
- Saubere Produkte, weniger Betriebsstillstand
- Weniger Staub und längere Produkthaltbarkeit
- Filtert feine and ultrafeine Staubpartikel
- Reduzierte Energiekosten
- Luftvolumenstrom bis zu 6000 m³/h
- ePM1 Vorfilter + leistungsstarker Hauptfilter der Filterklasse H13
- Möglichkeiten zum Leasing
