CASE STUDY

Hôpital universitaire Galway Galway, Irlande

Camfil Irlande a installé plusieurs CamCleaner 800 à travers le pays. La société en a fourni 44 à l'hôpital universitaire de Galway, afin d'améliorer la qualité d'air intérieur tout en protégeant les patients des particules nocives (comme l'Aspergillus) pendant la construction d'un nouvelle aile de l'hôpital.

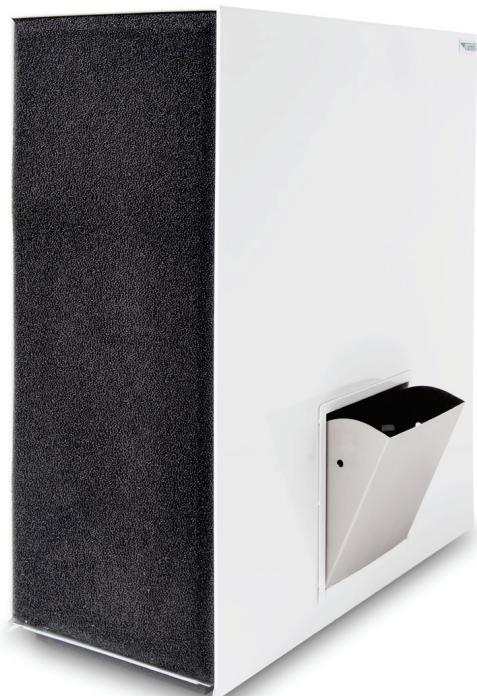
CamCleaner 800

Avec sa double entrée d'air brevetée, il était possible d'avoir à la fois de l'air venant de l'extérieur, filtré à travers un filtre HEPA et de l'air intérieur, recyclé et nettoyé.

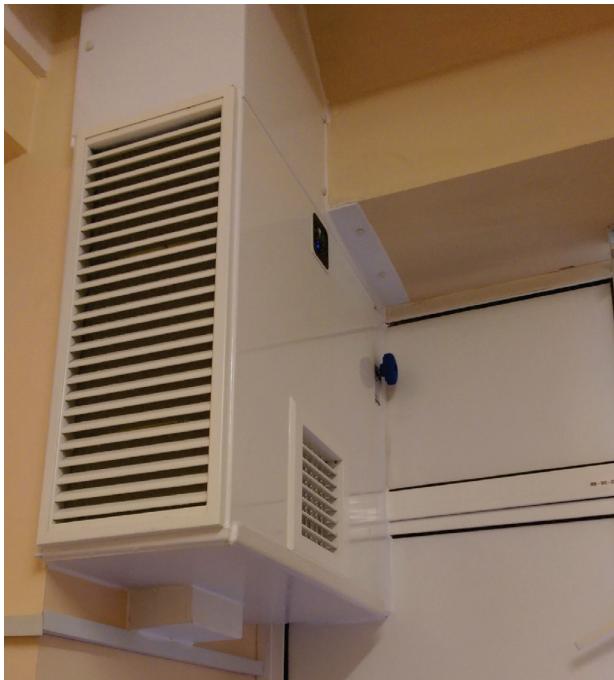
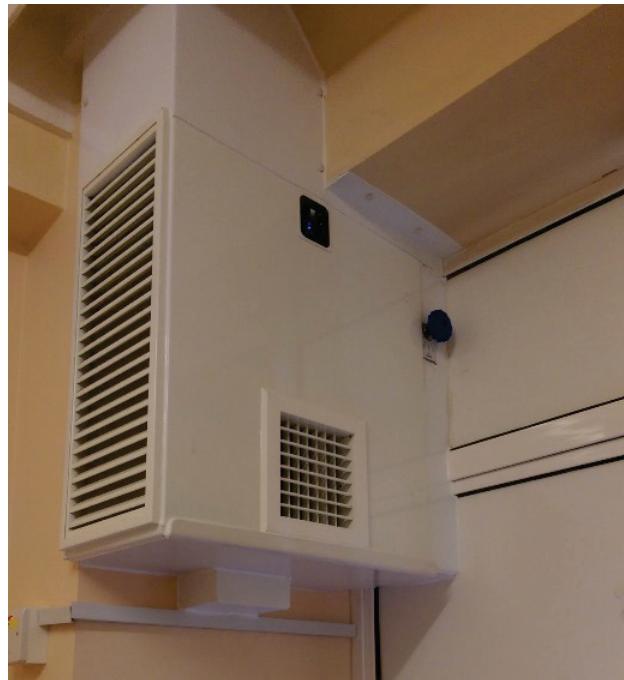
CamCleaner 800, mis en place dans l'hôpital de Galway

Entre novembre 2014 et janvier 2015, 44 CamCleaner 800 ont été fournis et installés dans l'hôpital universitaire de Galway.
